# **Metalfangst i fuldfoder ved test af magnetløsning i fuldfoderblandere på 10 malkekvægsbedrifter**

KvægInfo 2618

Af: Niels Bastian Kristensen, Henrik Hansen Bonde og Ditte Haugaard Kalms, SEGES Innovation P/S

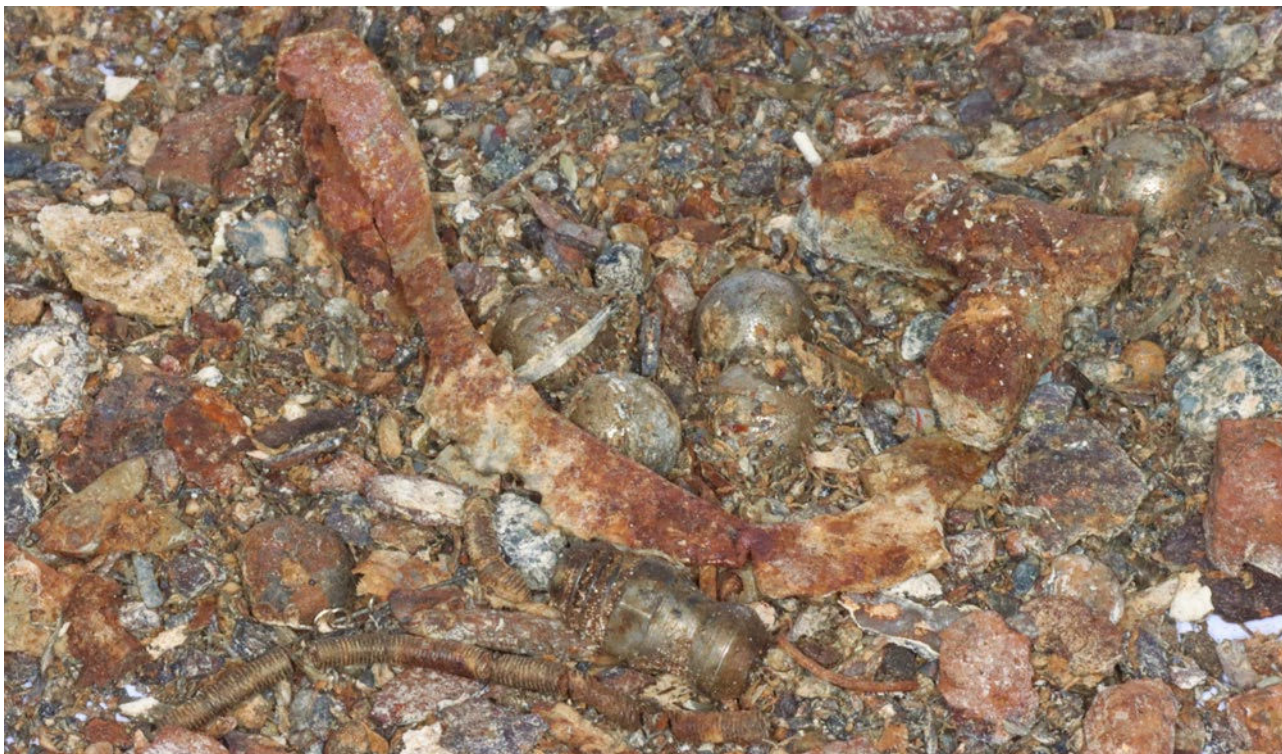
Foto 1. Ferromagnetiske emner tilbageholdt på magneter monteret på foderblanderen i besætning B (Tabel 1). Den største andel af materialet er ubestemmelige afslag og ruststykker. Der kan identificeres kugler fra kugleleje, ståltråd, tynd jernplade, et vinklet stykke jern og en fjeder.

Metalafslag og rustflager udgjorde generelt den største del af det tilbageholdte metal. Foto 1 viser metal tilbageholdt i besætning B. Der er et tæppe af små metaldele samt nogle identificerbare objekter som kugler fra kugleleje, smørenippel, et stykke metalplade, en lille fjeder, et stykke ståltråd samt et større stykke vinklet jern.

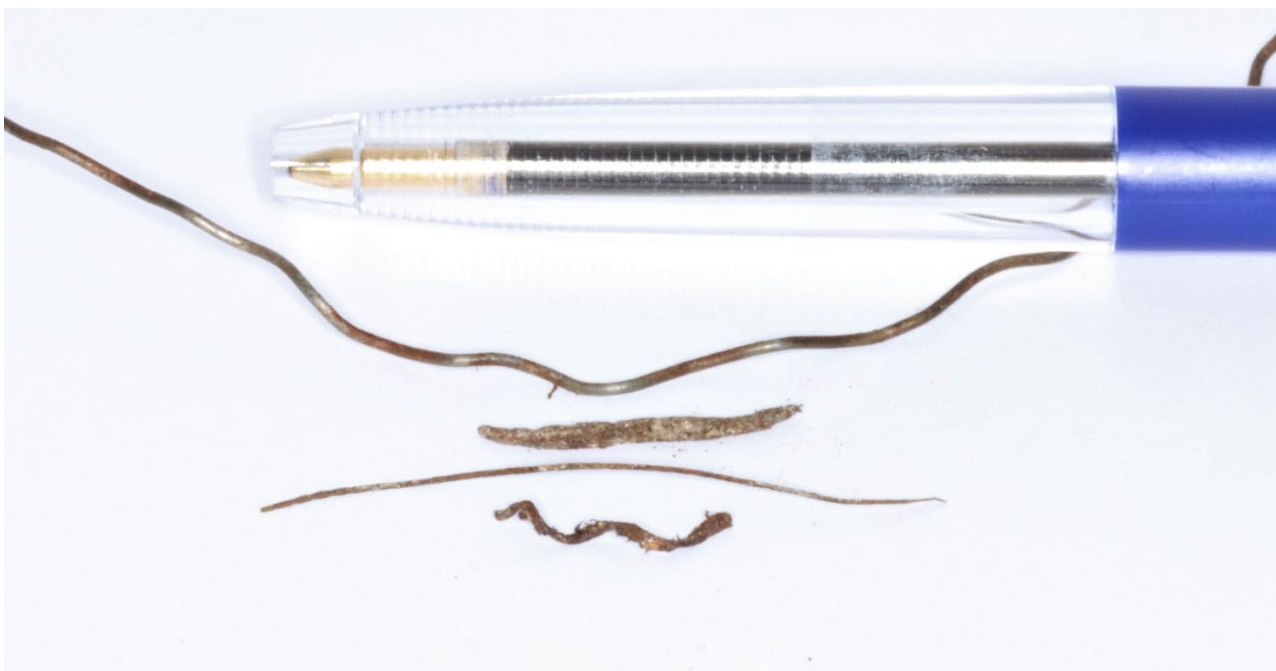
Foto 2. Ferromagnetiske genstande karakteriseret som potentielt penetrerende fremmedlegemer fra metalfangst i fuldfoderblander hos besætning F (Tabel 1).

De potentielt penetrerende metalgenstande bestod af ståltråd (se eksempel foto 2), søm, metalspån, dæktråd, svejsetråd, tagnet, fjedre og diverse ukendte tråde.
